## К ВОПРОСУ О ДИАГНОСТИКЕ МЕХАНИЧЕСКИХ СВОЙСТВ ПО РЕЗУЛЬТАТАМ ИЗМЕРЕНИЙ МЕХАНИЧЕСКИХ ХАРАКТЕРИСТИК МАТЕРИАЛА ДИСКА ВАЛА ТРДД В ОБЛАСТИ ИЗЛОМА ПОСЛЕ ПРОВЕДЕНИЯ РАЗГОННЫХ ИСПЫТАНИЙ

# ON THE ISSUE OF DIAGNOSTICS OF MECHANICAL PROPERTIES BASED ON THE MECHANICAL CHARACTERISTICS MEASUREMENT RESULTS OF THE DISK MATERIAL OF THE TURBOFAN ENGINE SHAFT IN THE FRACTURE AREA AFTER THE ACCELERATION TESTS

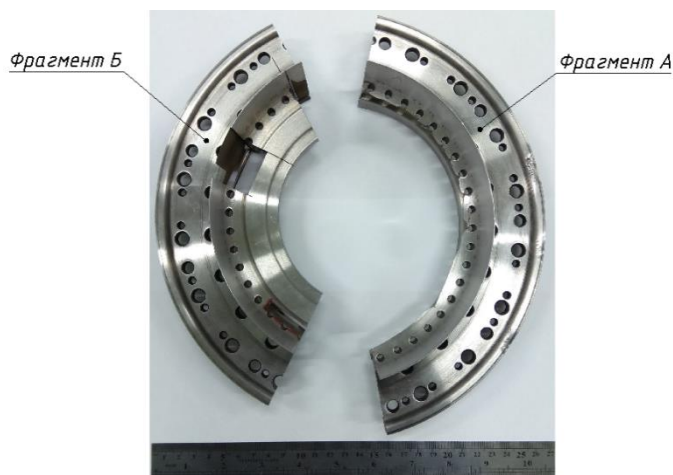
Для исследования были предоставлены два стальных фрагмента диска вала ТРДД (рис. 1), изготовленные из высоколегированной стали мартенситного класса, после прохождения циклических разгонных испытаний. В процессе испытаний отклонений в контролируемых параметрах ТРДД выявлено не было, однако при контроле в области отверстий переходного диска (далее по тексту – диск) была обнаружена трещина с выходом на поверхность. После дальнейшего демонтажа узла было выявлено, что трещина является сквозной и распространилась на 70 % длины соответствующей окружности. Схематичное изображение образовавшейся при испытаниях трещины показано на рис. 2.

Рис.1 – Общий вид фрагментов диска

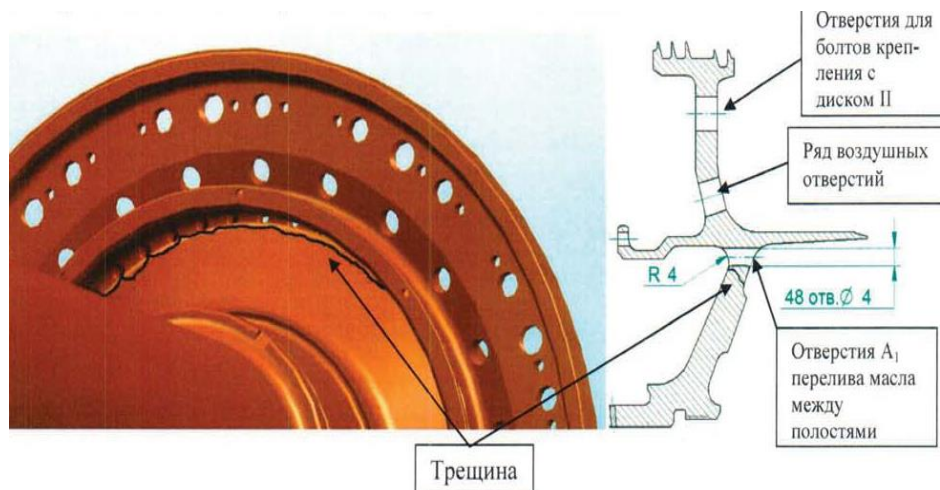
Рис.2 – Схематичное изображение образовавшейся трещины

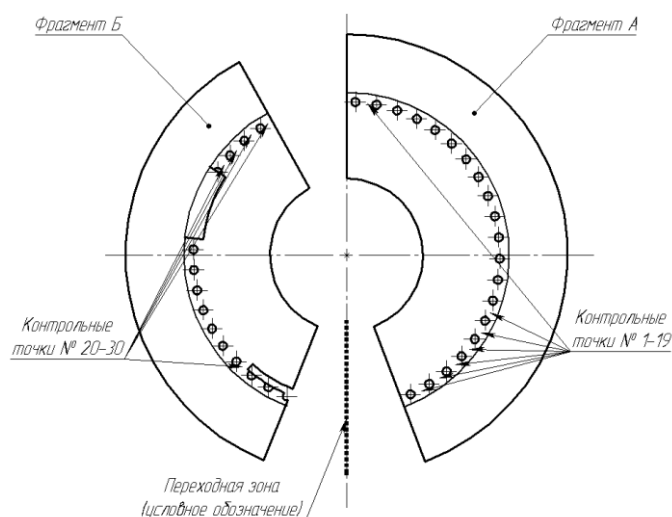
На рис. 3 приведено условное изображение эскизов фрагментов А и Б, а также указаны контрольные точки. Выбор именно этих областей обусловлен, с одной стороны, близостью к месту разрушения, а с другой – возможностью расположения прибора на контрольной поверхности.

Рис.3 – Схематичное изображение образовавшейся трещины

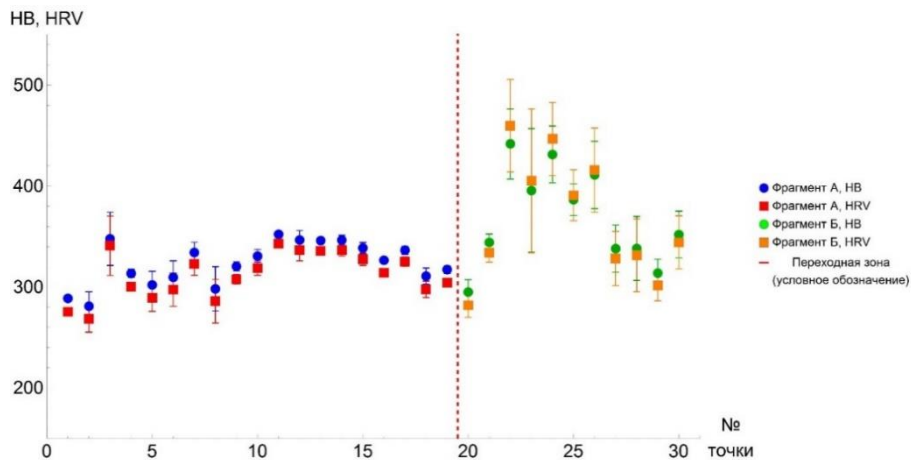
Сравнительные результаты измерений показали значительное снижение упруго-прочностных свойств материала в области, непосредственно примыкающей к области разрушения вследствие изменения структуры материала, что отразилось на снижении таких механических характеристик материала, как твёрдость и модуль упругости (рис. 4-5).

Рис.4 – Результаты измерений твёрдости по Бринеллю (HB) и Виккерсу (HRV)

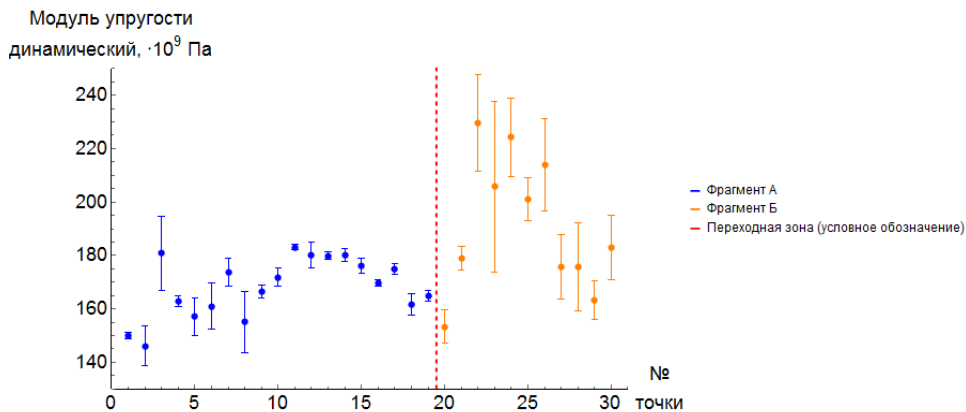
Рис.5 – Результаты измерений динамического модуля упругости
