КОНСТРУКТИВНЫЕ ФАКТОРЫ, ВЛИЯЮЩИЕ НА РАДИАЛЬНЫЕ ЗАОРЫ В ТУРБИНАХ ГТД

Самойленко Н.А.^{1,2}

¹АО «ОДК-Авиадвигатель», г. Пермь, nikta5am@yandex.ru

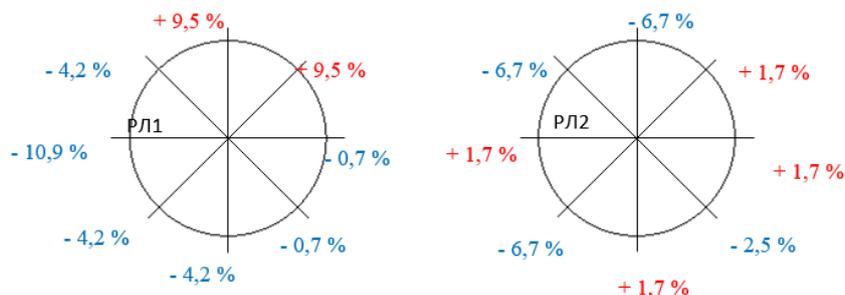
1. Точность изготовления и сборки. После сборки выполнено измерение монтажных РЗ в турбине высокого давления (ТВД) в 8 точках по окружности для 1 и 2 ступеней. На рис. 1 представлено отклонение локальных величин монтажных РЗ ТВД от среднего значения после сборки (измерено в горизонтальном положении).

Рисунок 1 – Локальные отклонения монтажных РЗ 1 и 2 ступени ТВД от средних значений (измерено в горизонтальном положении после сборки), где РЛ – рабочая лопатка

Наибольшее локальное отклонение монтажных РЗ от среднего значения для РЛ1 составляет -10,9%, для РЛ2 - 6,7%.
